Tragik im Südatlantik

Berichte, Analysen und Spekulationen zum Untergang des argentinischen U-Bootes „San Juan“

Raimund Wallner

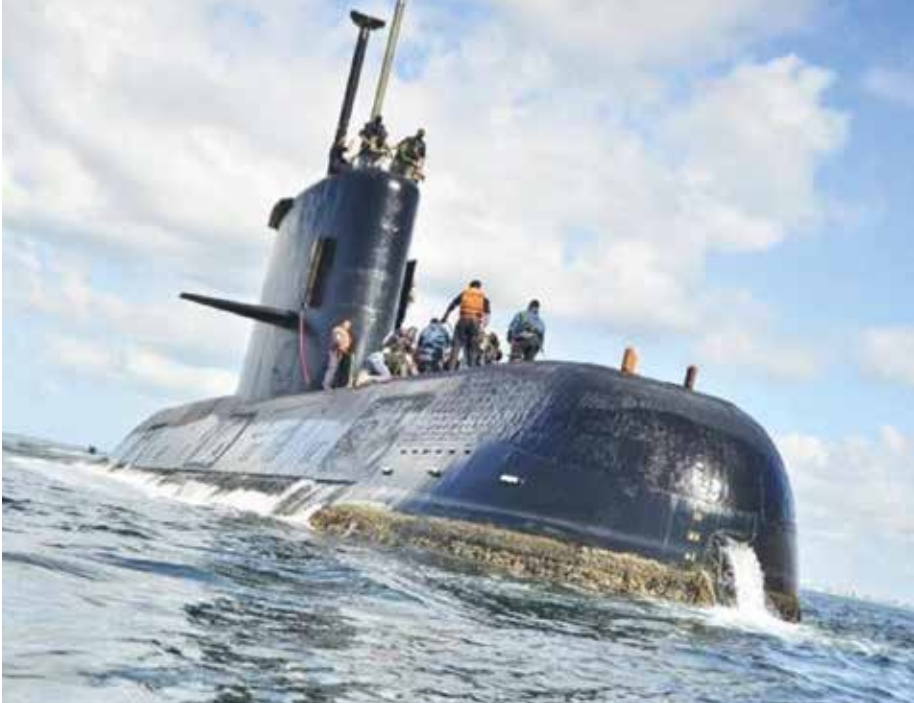
Unterseeboot „San Juan“ vom Typ TR1700, Entwurf und Bau: Thyssen Nordseewerke, Emden

Dem nachdenklichen Laien und umso mehr dem Fachmann stellen sich eine ganze Reihe von Fragen, wie es zum Verlust dieses Bootes kommen konnte, dessen Entwurf in den Achtzigerahren als äußerst innovativ galt und der fortan Maßstäbe setzte. Der Typ TR1700 besitzt zwei durch ein druckfestes Schott getrennte Abteilungen, in denen jeweils sich aufhaltende Besatzungsangehörige überleben können. An jede Abteilung kann ein „Deep Sea Rescue Vehicle“ (DSRV) zur Rettung Überlebender andocken. Der Typ zeichnet sich durch den auf U-Booten deutscher Provenienz geltenden, anspruchsvollen Sicherheitsstandard und eine äußerst hohe Systemredundanz aus. Eine Notanblaseeinrichtung (NAE) kann innerhalb von Sekunden über Gasgeneratoren in den Tauchzellen so viel Auftrieb erzeugen, dass das Boot regelrecht an die Wasseroberfläche katapultiert wird. Obwohl nach dem gemeldeten Batteriebrand die Hälfte aller Zellen abgeklemmt wurde, verfügte die „San Juan“ immer noch über eine Batteriekapazität, die der des deutschen Export-Typs 209 entspricht. Das Boot führte keine Torpedobeladung mit sich.

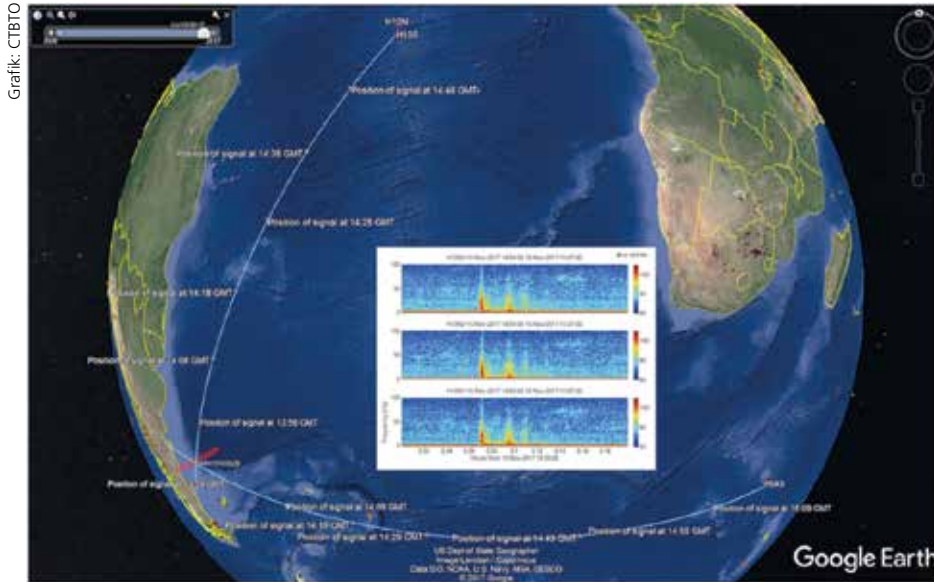
Kreuzpeilung der „Akustischen Anomalie“ am 15.11.17 durch Hydrophone auf den Inseln Ascension und Crozet

Wie erst am 23. November bekannt wurde, hatten zwei Unterwasserhorchstationen an jenem 15. November um 10:59 Uhr Ortszeit (13:59 GMT), also dreieinhalb Stunden nach dem o.a. letzten Kontakt ein Geräusch geortet, das die Charakteristika einer Explosion besaß. Von insgesamt 300 Überwachungsstationen, die die Comprehensive Nuclear-Test-Ban Treaty Organisation (CTBTO) mit Sitz in Wien zur Überwachung des Globus auf Nuklearexplosionen betreibt, sind 11 unter Wasser. Davon erfassten 2 ein Ereignis, dessen Position durch Kreuzpeilung 20 sm nördlich der letzten bekannten „San-Juan“-Position liegt. Zur Station HA10 auf der Insel Ascension im Südatlantik war das Signal genau eine Stunde unterwegs (ca. 5.400 km), zur Station HA04 auf der Insel Crozet im südlichen Indischen Ozean eine Stunde und 20 Minuten (ca. 7.000 km). Wie auf der Website des CTBTO zu lesen, arbeiteten die auf relativ laute nukleare Ereignisse spezialisierten Analytiker acht Tage, um aus dem riesigen Datenvolumen der beiden in Frage kommenden Hydrophone ein Signal herauszufiltern, das sich mit dem Verschwinden von „San Juan“ korrelieren ließ. Das auf das sorgfältigste analysierte Ergebnis wurde sofort der argentinischen Regierung zur Verfügung gestellt. Es handelte sich um ein kurzes, impulsives, breitbandiges Signal im tiefsten Frequenzspektrum. Das CTBTO war dennoch vorsichtig und kommentierte diese „hydroakustische Anomalie“ wie folgt: „We can only report that we found this signal that originated a few hours after the last known contact and in the vicinity of the last known reported location of the submarine, and which does

In seinem kurz darauf auch in Internetforen verbreiteten Statement hatte Bruce Rule darüber hinaus ausgeführt, dass die von der Implosion freigesetzte Energie auf der errechneten Tiefe einer TNT-Explosion von ca. 6.000 kg entspreche, dass der Wasserschwall mit einer Geschwindigkeit von 2.900 km/h in den zerborstenen Druckkörper eingedrungen sei, was

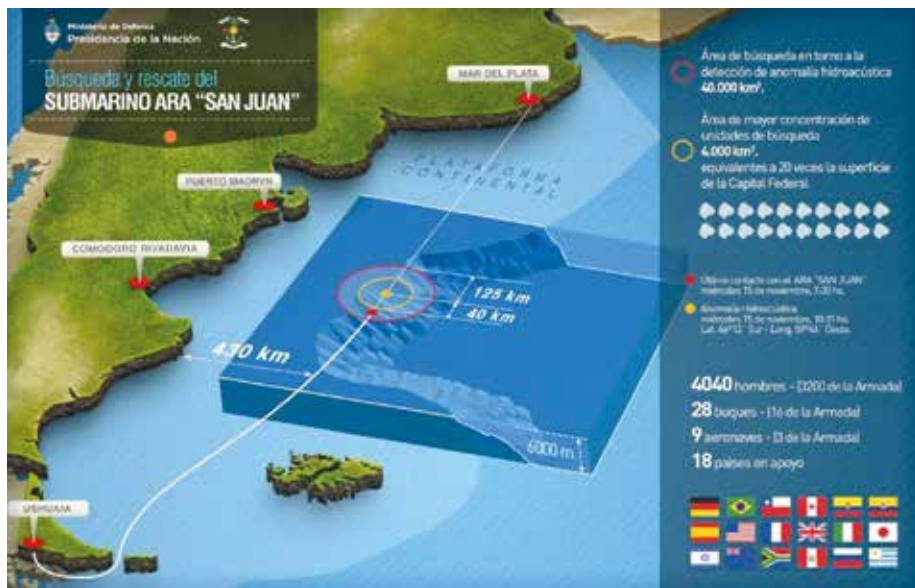
Suchoperation mit Stand 24. November 2017

Mit anderen Worten: Seit spätestens 23. November, mit Bekanntwerden der CTBTO-Erfassungen, war davon auszugehen, dass die Besatzung das Unglück vom 15. November nicht überlebt haben konnte. Die Argentinische Marine ließ sich zwar noch bis 30. November Zeit dies offiziell zu akzeptieren, veröffentlichte aber bereits am 24. November eine schematische Darstellung, auf der in Gelb das nun auf 4.000 km² eingegrenzte Gebiet für die Suche nach dem Boot (in Wahrheit „Wrack“) rund um die „Hydroakustische Anomalie“ eingezeichnet ist. Insgesamt waren über 4.000 Personen aus 18 Nationen mit 28 Schiffen und 9 Flugzeugen in die Operation eingebunden – zuvorderst neben der Argentinischen Marine die US Navy, u.a. mit dem Forschungsschiff „Atlantis“ und Unterwasserdrohnen (UUV) des Typs „Bluefin-12D“, die bis 1.600 m Tiefe tauchen und pro Mission 30 Stunden lang ihr Side-Scan-Sonar betreiben können. Von der „Atlantis“ aus wurde das „Cable Operated Recovery Vehicle (CURV 21)“ eingesetzt, ein 3 t

schweres „Remotely Operated Vehicle (ROV)“, das bis ca. 7.000 m tief tauchen kann und mit „Continuous Transmission Frequency Modulation (CTFM) Sonar“ sowie Kameras ausgerüstet ist. Russland stellte, abgestützt auf eine argentinische Plattform, ein UUV vom Typ „Pantera Plus“ bereit, das bis auf 970 m Tauchtiefe operieren kann und am 7. Dezember traf
